**Oficina del Responsable de Cumplimiento Normativo en  
la Investigación de Accidentes Marítimos**

**Informe sobre la investigación del accidente  
por colisión de los buques**

***OS 35 y ADAM LNG***

**29 DE AGOSTO DE 2022**

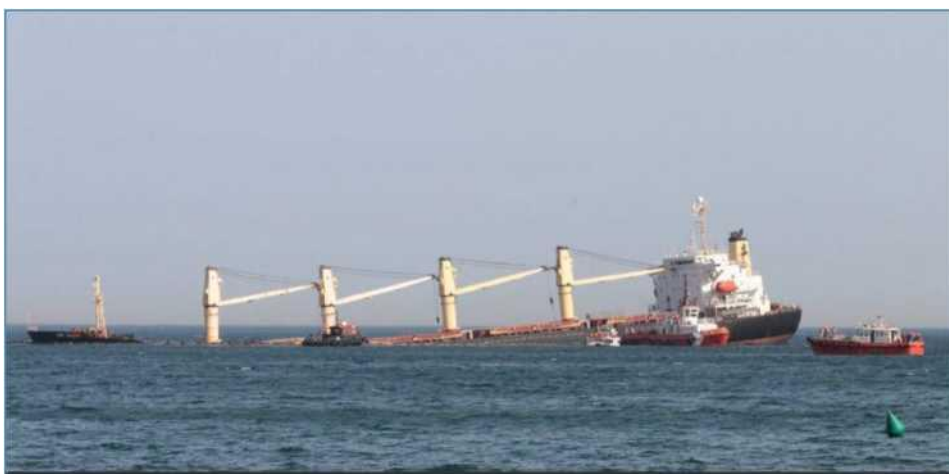
*Figura 1: El “OS 35” después de la colisión y la posterior varada*

El lado de estribor del “OS 35” quedó agujereado por debajo de la línea de flotación en las bodegas de carga nº2 y nº3, inundándose posteriormente la bodega nº1. Tras la varada, el casco del “OS 35” sufrió nuevos daños. Posteriormente, la administración gibraltareña emitió una orden para la retirada de los restos del naufragio, que debía efectuarse antes del 31 de mayo de 2023.

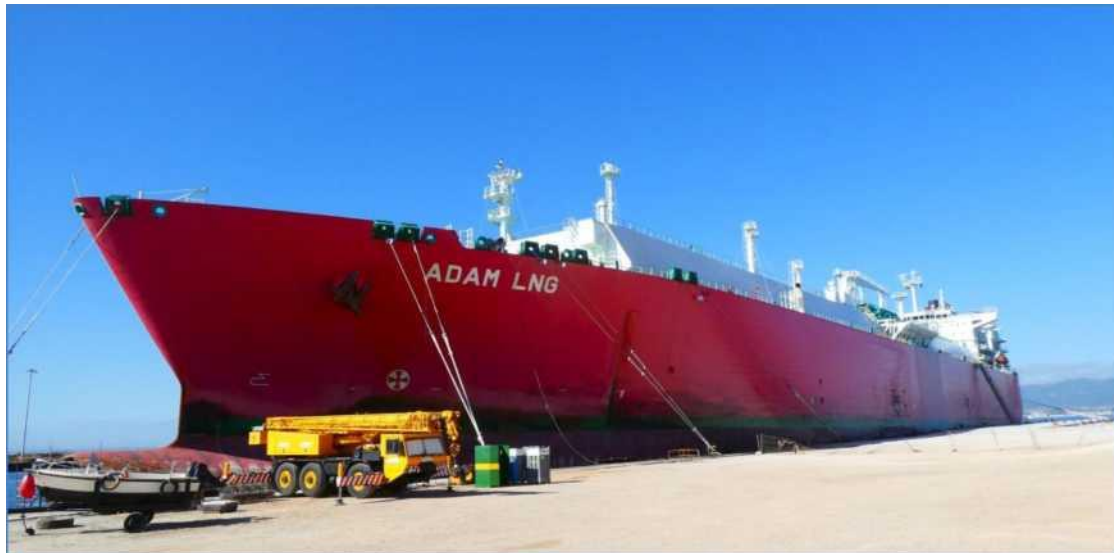
Figura 2: "ADAM LNG", de costado después de la colisión

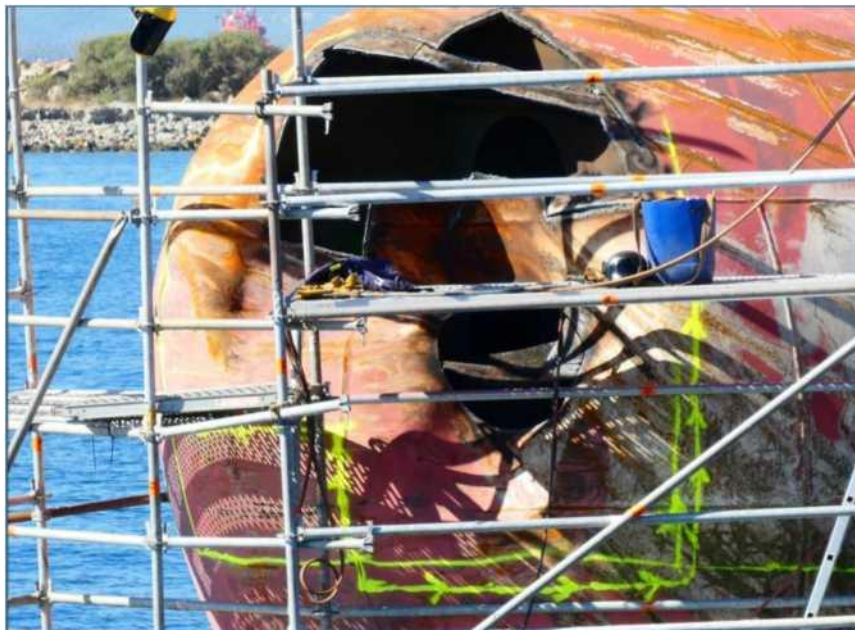
El bulbo de proa del “ADAM LNG” sufrió daños menores, como se muestra en la figura 3 más adelante. El acero dañado se reparó con el buque atracado.

*Figura 3: Daños en la proa del “ADAM LNG” en reparación*

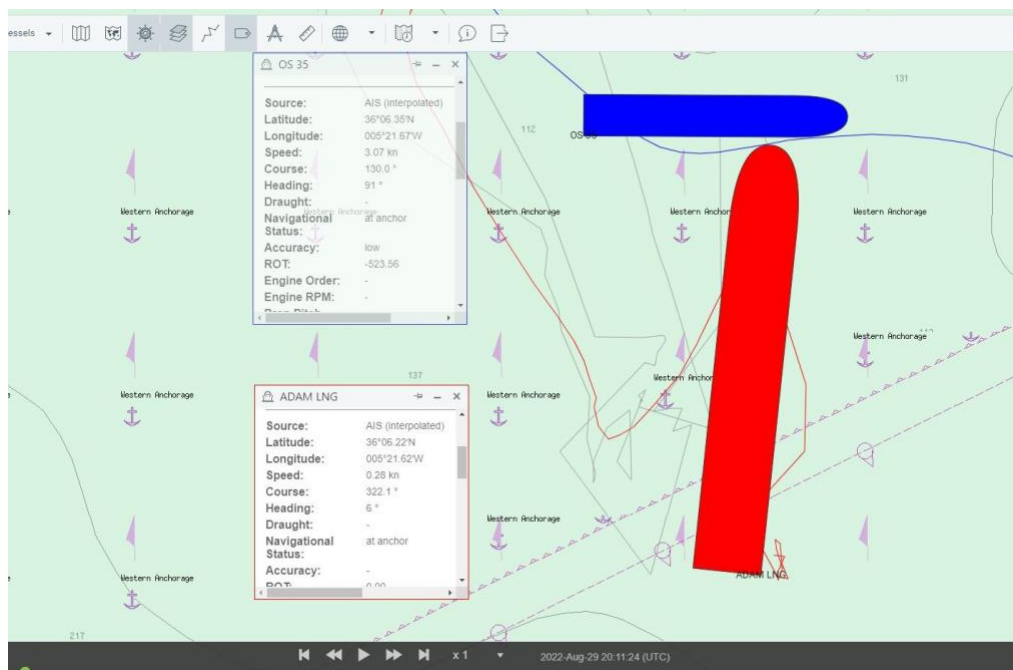
Alrededor de las 22:11:24, el costado de estribor del “OS 35” entró en contacto con el bulbo de proa del “ADAM LNG” en la posición 36° 06.4' N 005° 21.6' E, como se muestra en la figura 13. La proa del “ADAM LNG” fondeado giró a estribor durante el contacto. En el momento del accidente, el “OS 35” —con el motor avante toda y el timón todo a babor— estaba virando a babor con un rumbo de proa de 091° y un rumbo sobre el fondo (COG) de 130°. El COG indicaba la dirección de la popa, donde se encontraba la antena GPS.

Figura 13: Reconstrucción mediante Rapid Replay de las posiciones del “OS 35” y del “ADAM LNG” a las 22:11:24

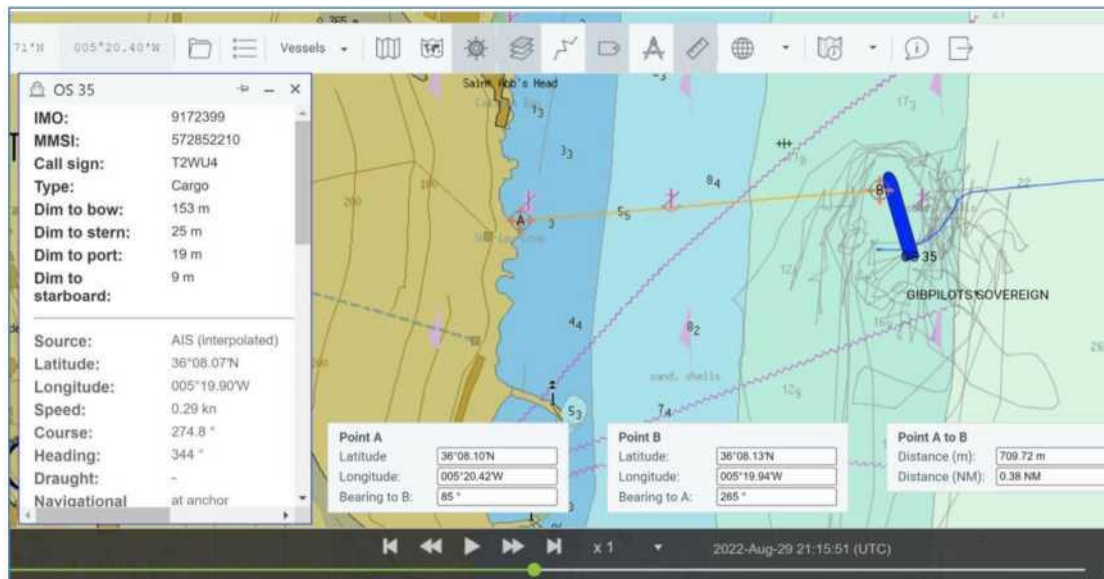
Alrededor de las 23:16 (figura 18), el “OS 35”, a partir de los datos disponibles del VTS y el AIS, parece que queda varado por la sección de proa.

Figura 18: Reconstrucción mediante Rapid Replay de la posición del “OS 35” a las 23:15:51

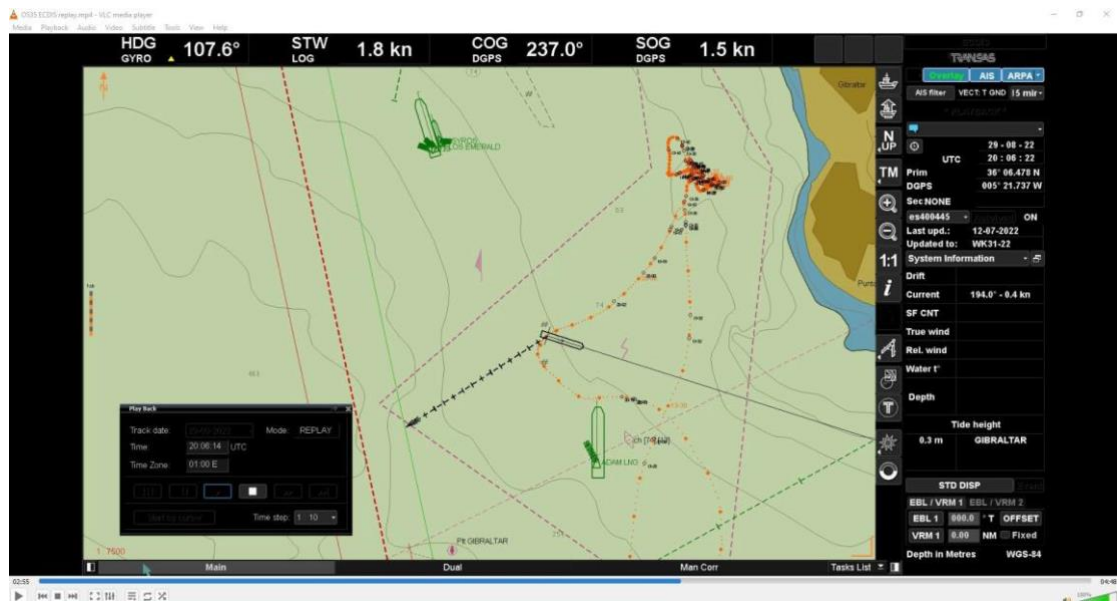
Si el capitán o el segundo oficial hubieran supervisado adecuadamente la derrota del “OS 35”, habrían observado que, a medida que el rumbo de proa seguía virando a estribor, como se muestra en la figura 22 a las 22:06, la maniobra que se ejecutaba estaba proporcionando una distancia de separación efectiva del “ADAM LNG”.

Figura 22: Pantalla del ECDIS del “OS 35” a las 22:06:14

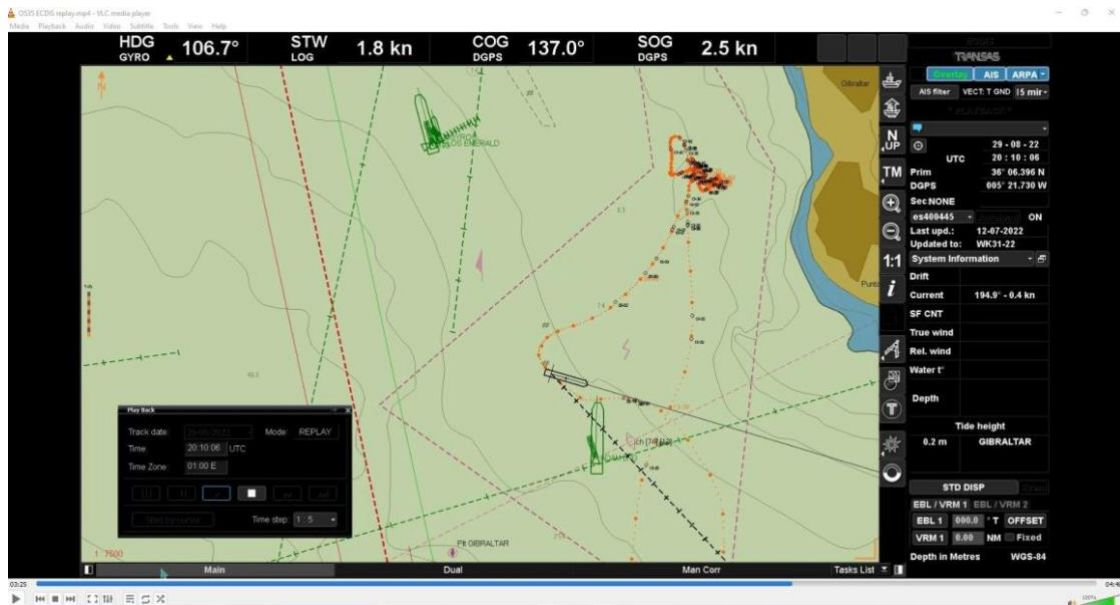
El efecto de la maniobra revisada del capitán, consistente en propulsión avante toda y timón todo a babor, maniobró la popa del “OS 35” hacia el “ADAM LNG”, como se muestra en la figura 23. La decisión del capitán no fue cuestionada eficazmente por el segundo oficial, que no fue consultado por el capitán sobre si el cambio de plan sería efectivo y no controló la derrota del buque para informar al capitán en consecuencia.

Figura 23: Pantalla del ECDIS del “OS 35” a las 22:10:06

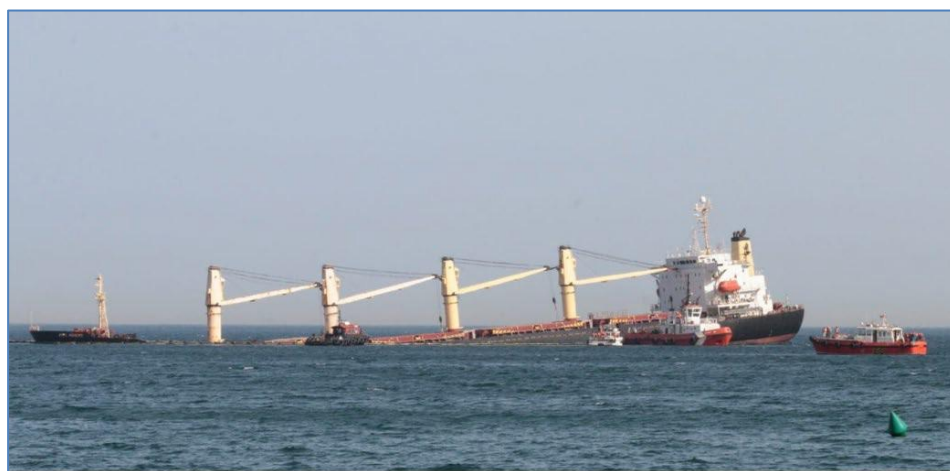
*Figure 1 ‘OS 35’ Post collision and subsequent grounding*

The starboard side of 'OS 35' was holed below the waterline in No 2 and No.3 cargo holds, with No. 1 hold subsequently flooding. Following the grounding the hull of 'OS 35' sustained further damage to the hull. A wreck removal order was subsequently issued by the Gibraltar Administration, with the wreck required to be removed by 31 May 2023.

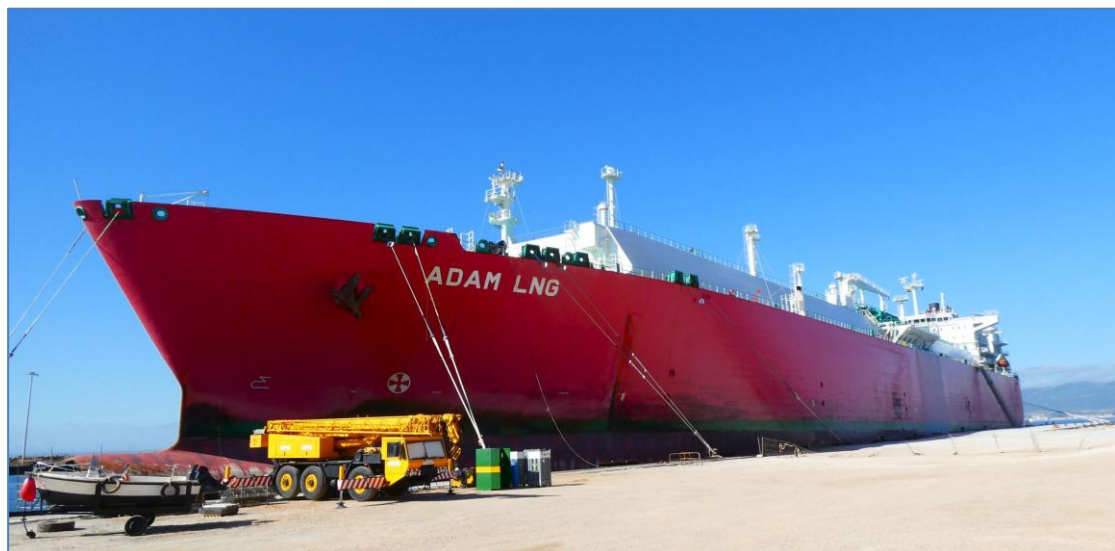
Figure 2 'ADAM LNG' – alongside after the collision

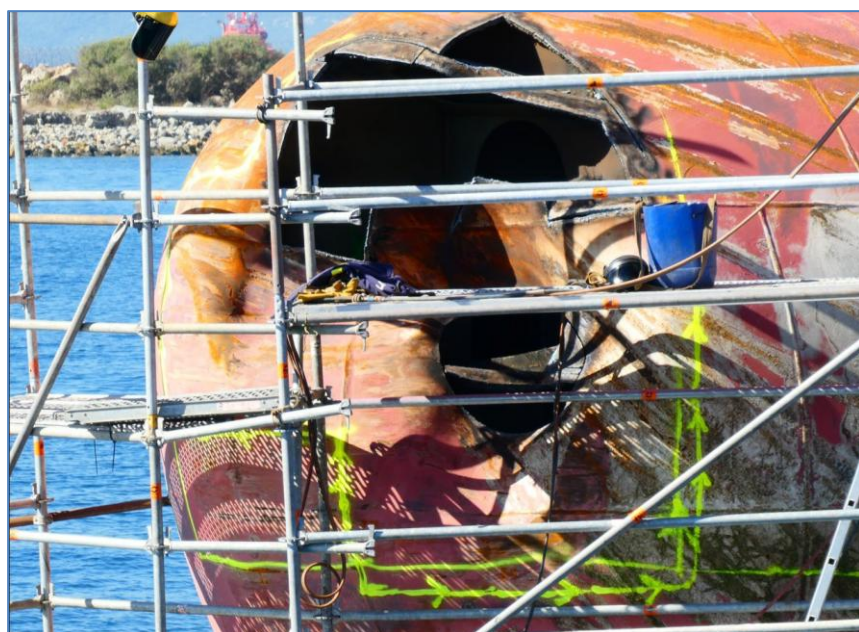
The bulbous bow of 'ADAM LNG' sustained minor damage as shown at Figure 3 below. The damaged steel was repaired with the vessel alongside.

*Figure 3 Damage to the bow of 'ADAM LNG' under repair*

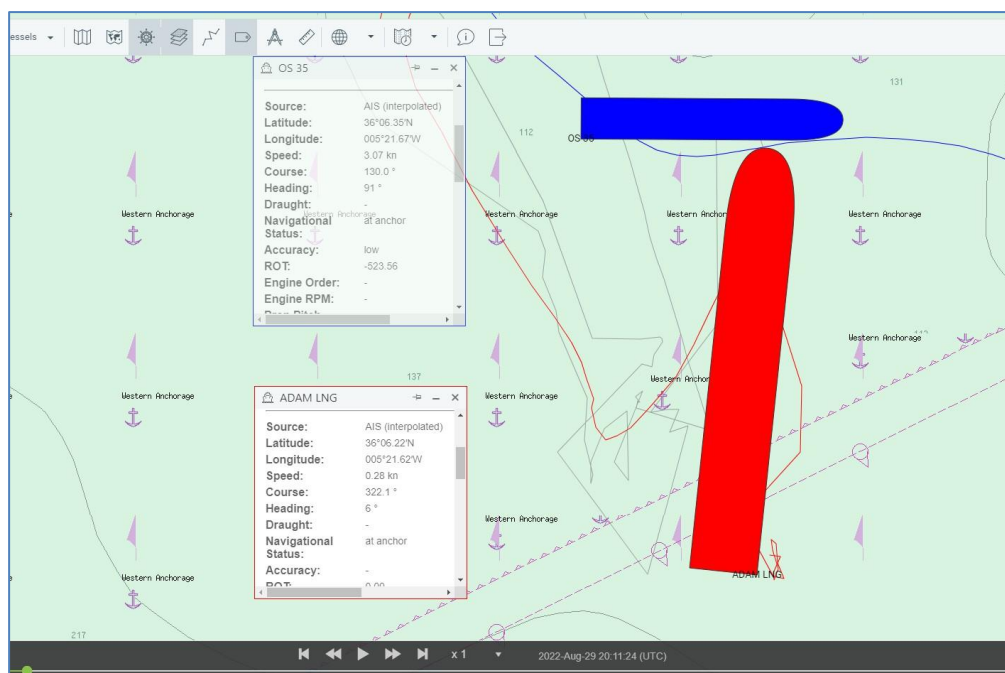
At around 22:11:24 the starboard side of 'OS 35' made contact with the bulbous bow of 'ADAM LNG' in position 36° 06.4' N 005° 21.6' E as shown at Figure 13. The bow of the anchored 'ADAM LNG' swung to starboard during the contact. At the time of the accident 'OS 35' - with engine at Full Ahead and rudder hard to port - was swinging to port with a heading of 091° and COG of 130°. The COG indicated the direction of the stern, where the GPS antenna was located.

Figure 13 Rapid Replay reconstruction of the positions of 'OS 35' and 'ADAM LNG' at 22:11:24

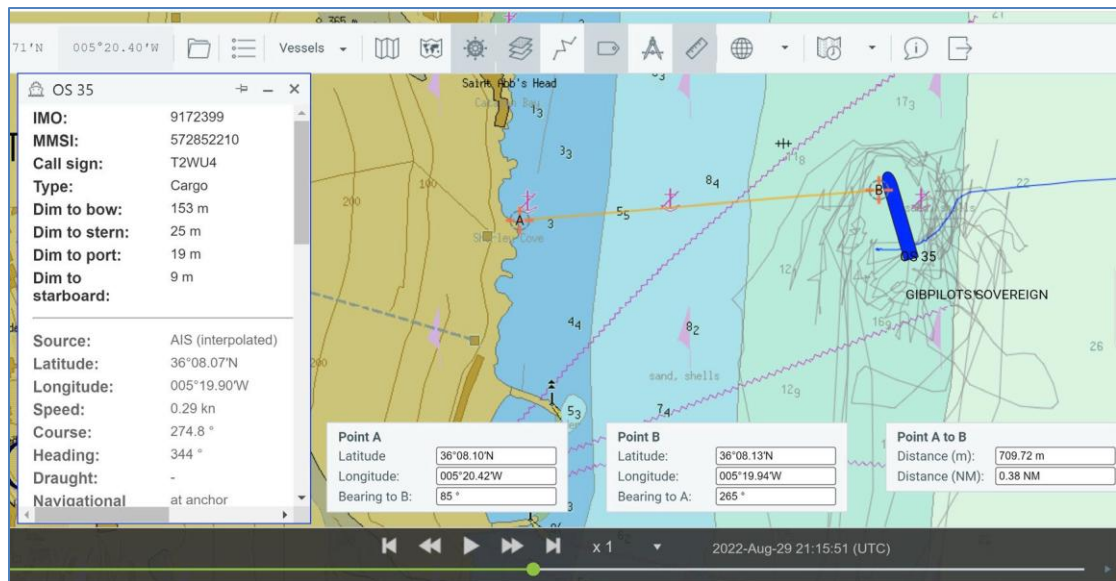
At around 23:16 (Figure 18) 'OS 35' appears, from the VTS and AIS data available, to ground in the forward section.

Figure 18 Rapid Replay reconstruction of the position of 'OS 35' at 23:15:51

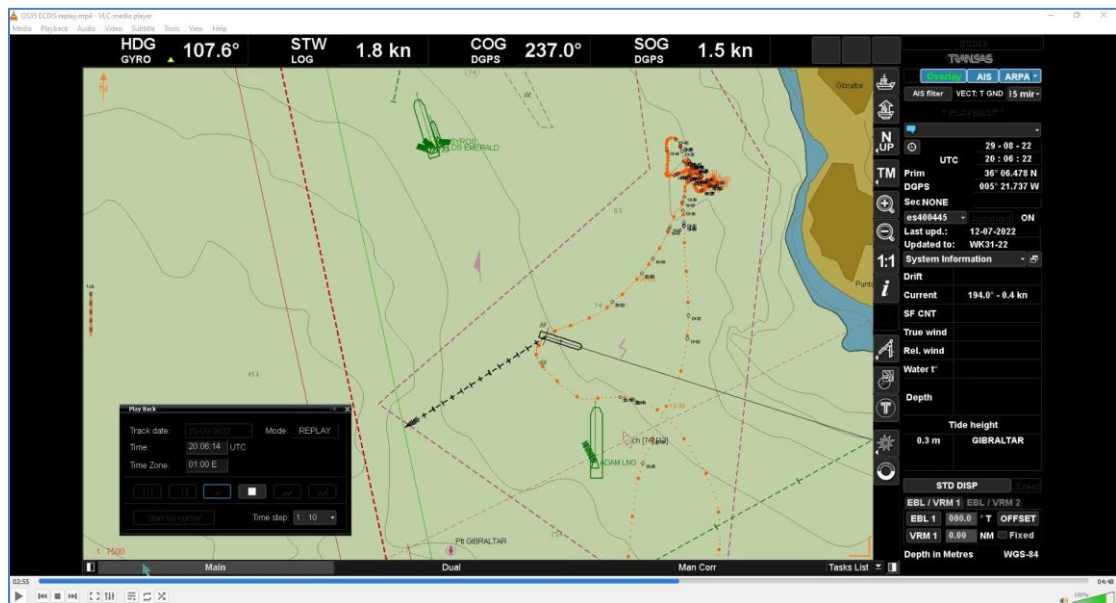
Had either the master or the second officer effectively monitored the track of 'OS 35' they would have observed that, as the heading continued to swing to starboard as shown at Figure 22 at 22:06, that the existing manoeuvre was providing an effective clearing distance from 'ADAM LNG'.

Figure 22 'OS 35' ECDIS display at 22:06:14

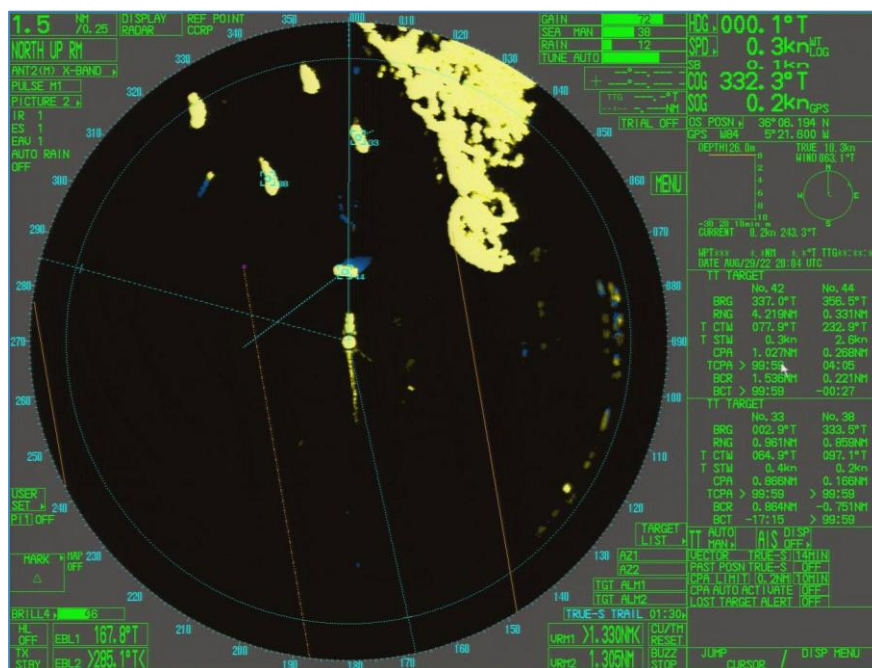
Figure 26 Radar Image from 'ADAM LNG' showing the position and vector of 'OS 35' at 22:04

The earliest that a change to the manoeuvre of 'OS 35' could have been observed by the 'ADAM LNG' OOW would have been at around 22:04. The risk of collision would only have been fully apparent to the OOW around 2 minutes prior to the collision. This time period did not provide the OOW sufficient time to take any action, such as using the engine or releasing anchor cable, to prevent the collision.
