**Oficina del Responsable de Cumplimiento Normativo en  
la Investigación de Accidentes Marítimos**

**Informe sobre la investigación del accidente  
por colisión de los buques**

***OS 35 y ADAM LNG***

**29 DE AGOSTO DE 2022**

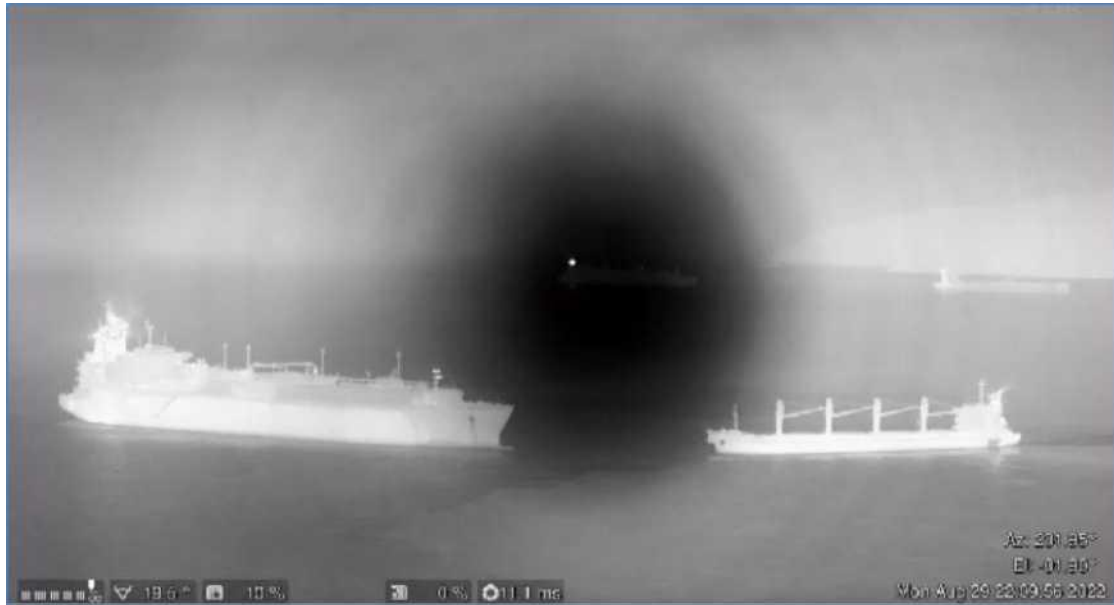
La imagen de CCTV del VTS tomada inmediatamente antes de la colisión muestra, en la figura 4 que aparece a continuación, que los vientos eran débiles y, por el cable del ancla del “ADAM LNG”, que estaba casi “a pique” durante toda la grabación, que el flujo de la marea era débil. En general, los buques anclados en el Fondeadero de Poniente tenían la proa en dirección Norte, lo que indica que la dirección general de la corriente de la marea en ese momento era hacia el Sur.

Figura 4: Imagen de CCTV del VTS que muestra las condiciones del viento y el cable de anclaje del “ADAM LNG” antes de la colisión

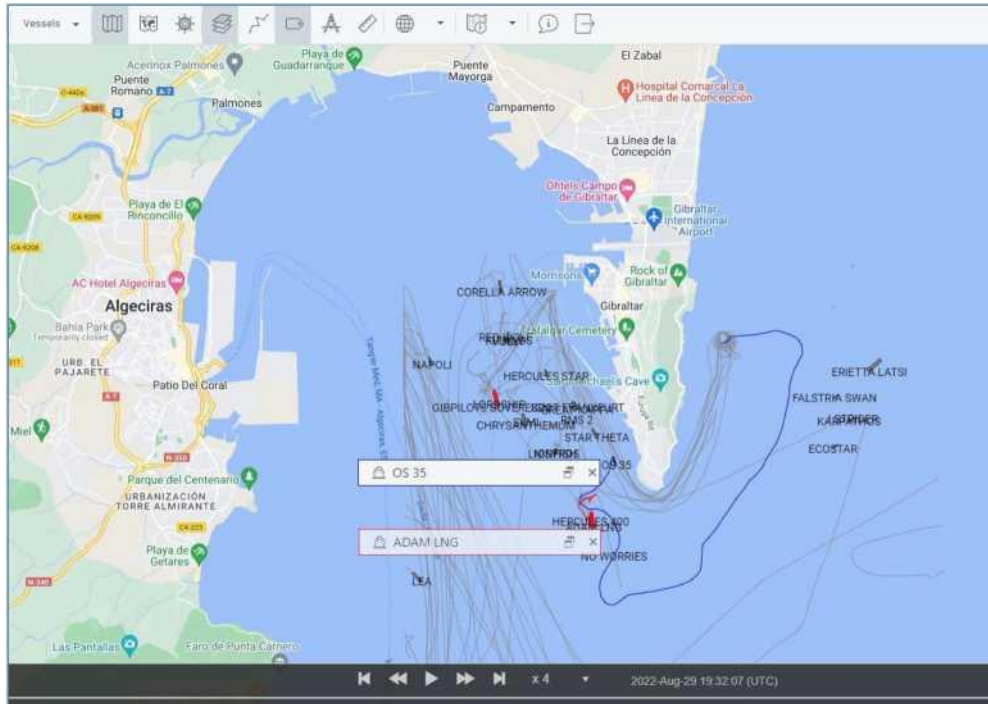
En la figura 5 se ofrece una visión general de la reconstrucción de las derrotas del “OS 35” y el “ADAM LNG” realizada con Rapid Replay.

Figura 5: Visión general mediante Rapid Replay de los datos del AIS disponibles sobre el incidente

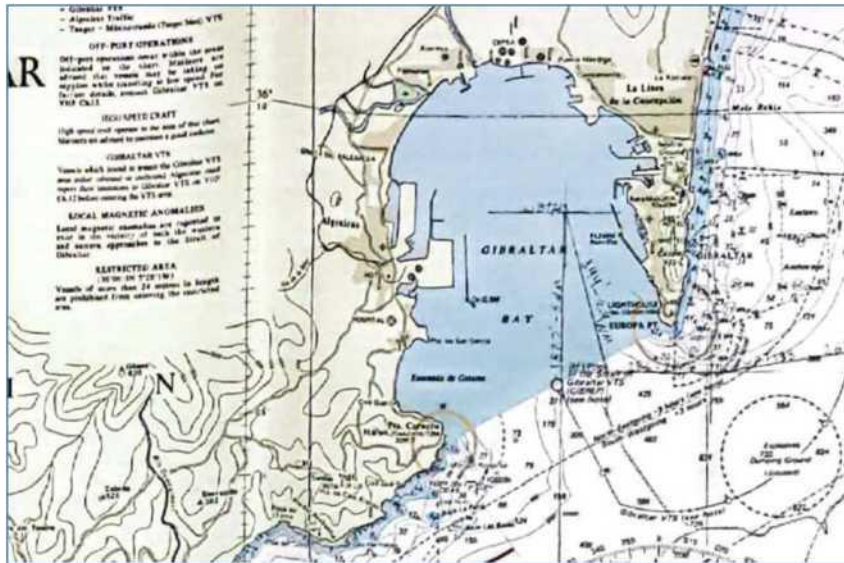
El plan de paso identificaba un punto de control de derrota en el centro de la Bahía de Gibraltar que se trazó en la carta de papel de respaldo que se muestra en la figura 7. La ruta tampoco se muestra en la grabación de reproducción del ECDIS.

Figura 7: Extracto de la carta recuperada del "OS 35"

La salida de la posición de fondeo del "OS 35" no se trazó y el plan de paso existente no se modificó con la posición de fondeo real.

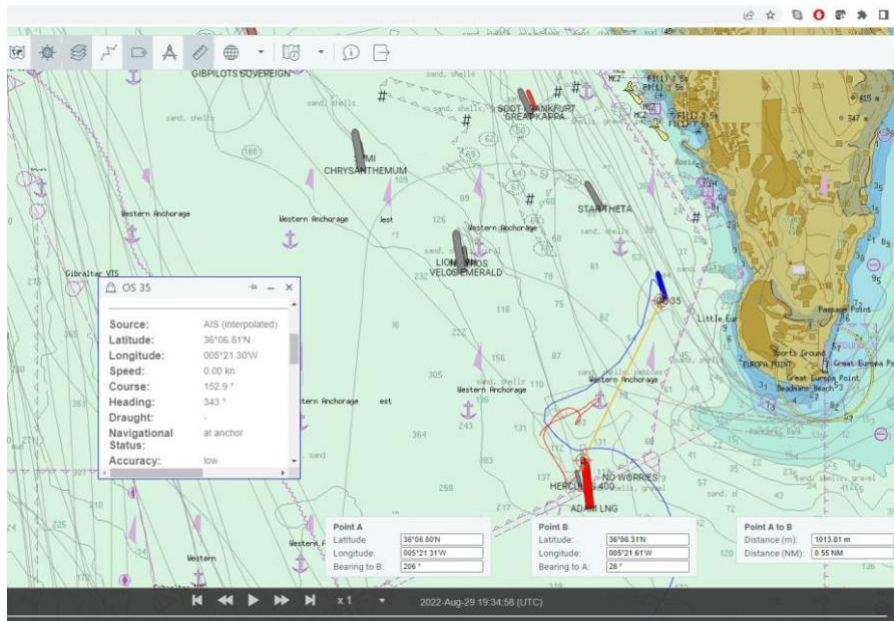
A las 17:30, el “ADAM LNG” fondeó su ancla de estribor con 9 grilletes de cable de ancla en el fondeadero Europa y luego comenzó a aprovisionarse de combustible. El motor principal se puso en “short notice” de 15 minutos para que estuviera disponible para maniobrar. La posición de los dos buques se muestra en la figura 9.

Figura 9: Posiciones del “OS 35” y del “ADAM LNG” fondeados

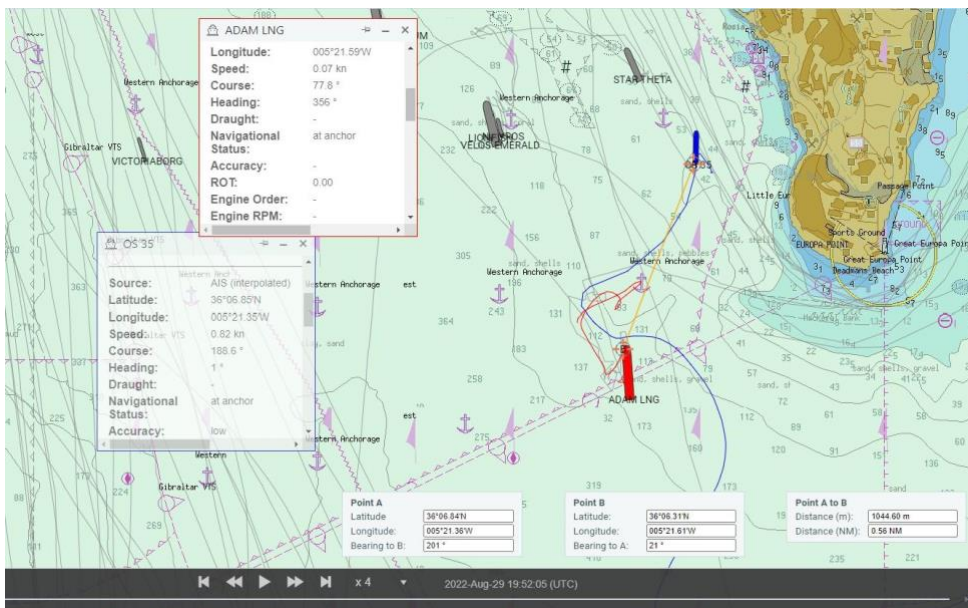
El ancla del “OS 35” fue izada a las 21:47, momento en el que el capitán ordenó que el motor principal se pusiera atrás muy poca. La propulsión atrás se incrementó a atrás poca y después a atrás media a las 21:52, como se muestra en la figura 10. La velocidad atrás con respecto al fondo (SOG) del “OS 35” aumentó a 2,6 nudos, con el rumbo de proa del buque virando a estribor.

El efecto del empuje transversal sobre la hélice derecha hacía que la proa girara fuertemente a estribor a medida que aumentaba la velocidad atrás.

Figura 10: Posiciones del “OS 35” y del “ADAM LNG” con el “OS 35” en navegación a las 21:52:05

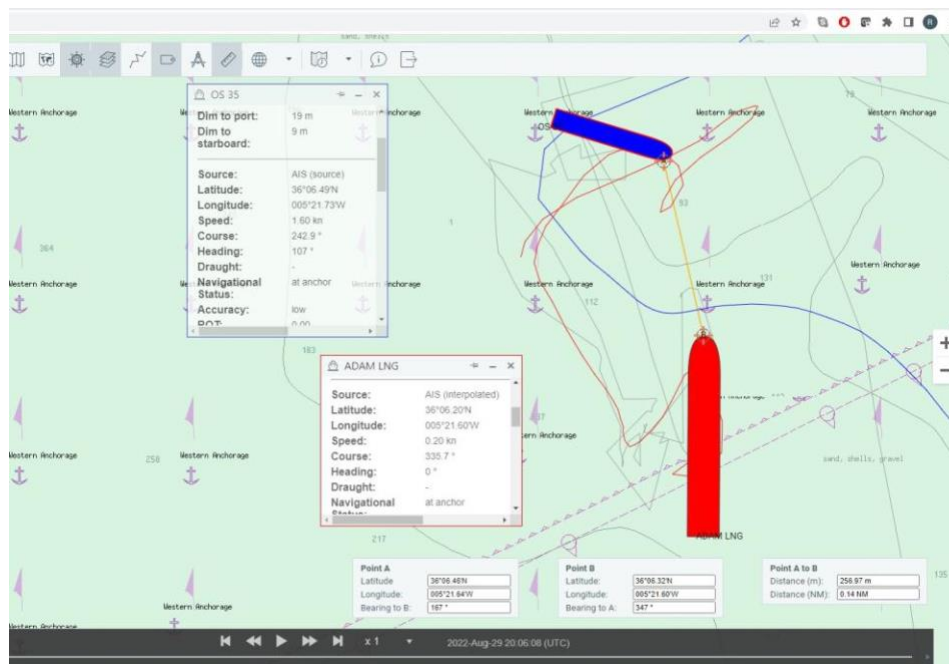
A las 22:06, el “OS 35” informó al VTS de que ya estaban en marcha y, a continuación, facilitó al VTS su destino, los Países Bajos, cuando se le solicitó. La posición de los dos buques en ese momento se muestra en la figura 11. Poco después, el VTSO preguntó al “OS35” “...¿Cómo piensa pasar con el buque que tiene al Sur? ¿Cómo piensa sortear al “ADAM LNG”? La respuesta del “OS 35” fue que “rodearían el buque”.

Figura 11: Posiciones del AIS del “OS 35” y el “ADAM LNG” a las 22:06:08

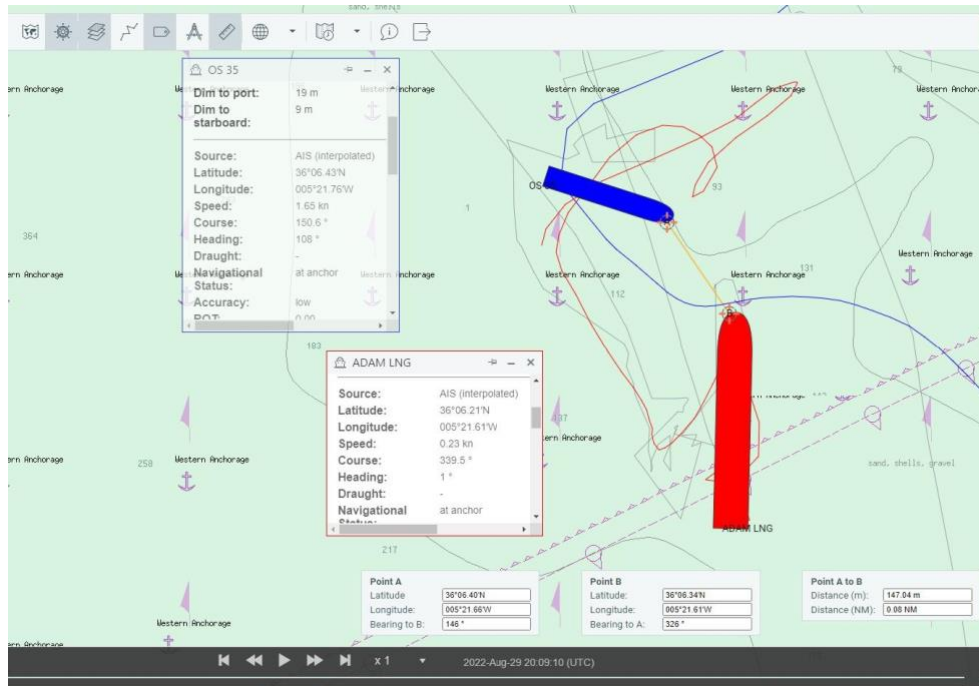
El “OS 35” continuó acercándose al “ADAM LNG”, con la velocidad de avance aumentando ahora por delante. La captura de pantalla de Rapid Replay a las 22:09:10, recogida en la figura 12, mostraba que el “OS 35” se encontraba a 147 metros del “ADAM LNG”, con la distancia reduciéndose y la SOG del “OS 35” aumentando a 1,5 nudos.

Figura 12: Reconstrucción mediante Rapid Replay de las posiciones del “OS 35” y del “ADAM LNG” a las 22:09:10

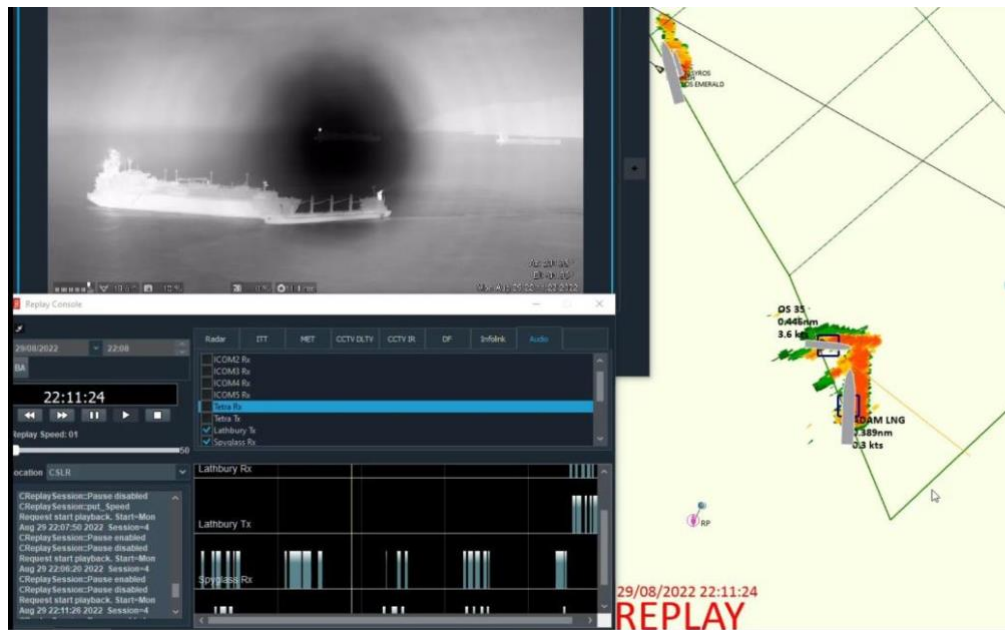
El VTS registró el CCTV infrarrojo y la pantalla del radar y el IAS (figura 14) a la misma hora de las 22:11:24 que mostraba la hora probable del contacto y las condiciones en ese momento.

Figura 14: Grabación del VTS del Puerto de Gibraltar a las 22:11:24

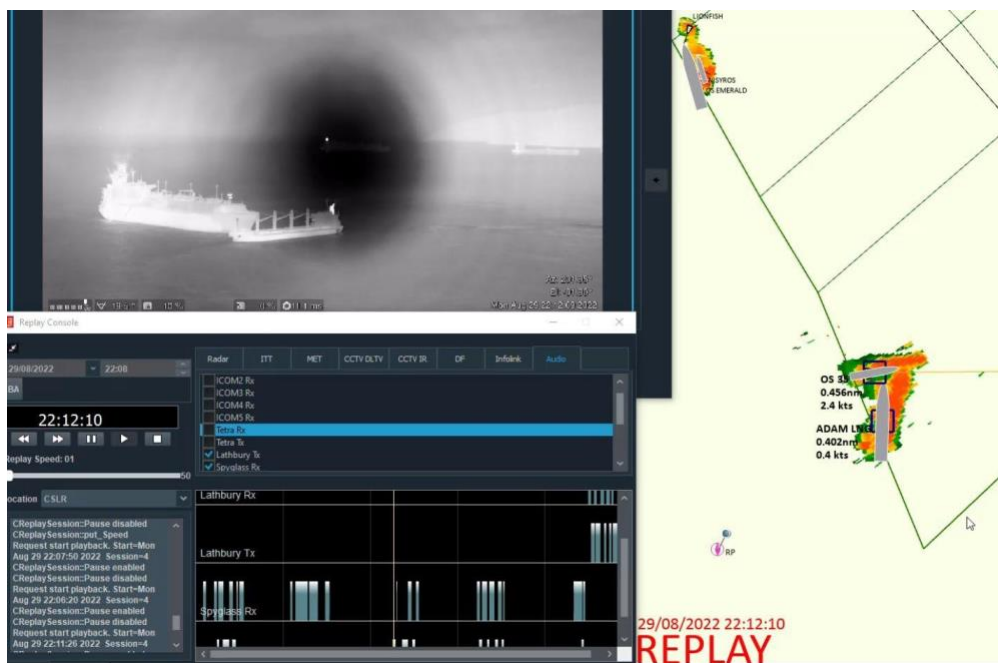
A las 22:12:10 (figura 15), el VTS contactó con el “OS35” por radio VHF y señaló “Cuidado... riesgo de colisión”. El “OS 35” acusó recibo del aviso del VTS.

Figura 15: Grabación del VTS del Puerto de Gibraltar a las 22:12:10

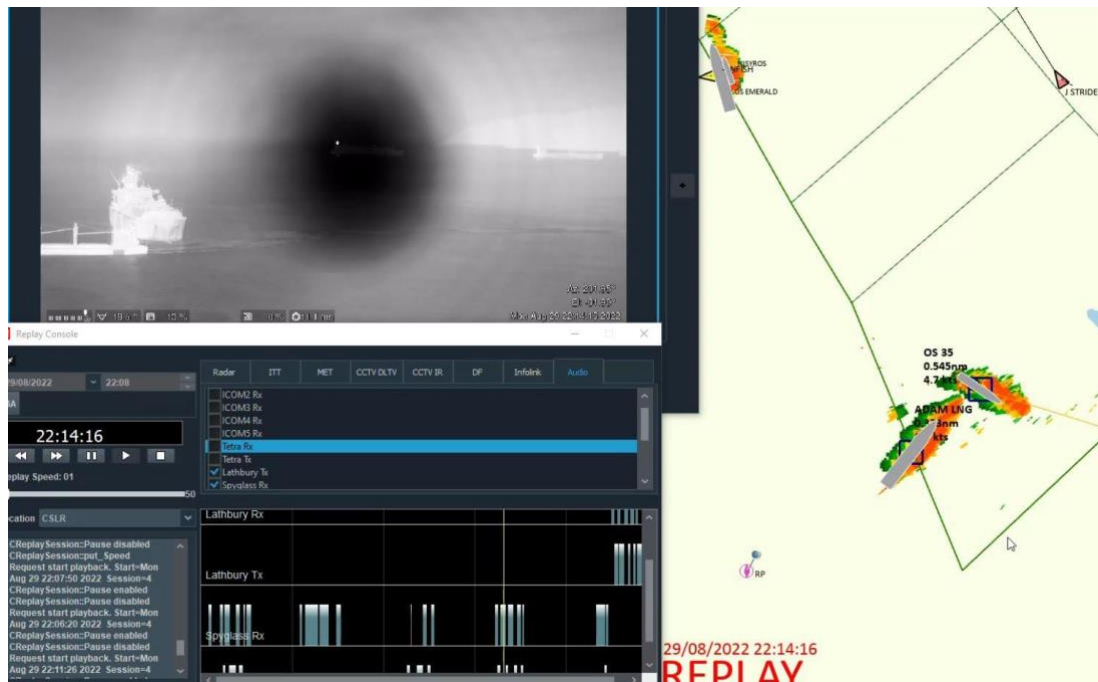
A las 22:14, el “ADAM LNG” informó al VTS de que el “OS 35” estaba pasando muy cerca de ellos (figura 16) cuando su proa había virado a estribor. También a las 22:14, el motor principal del “OS 35” redujo a avance muy poca.

Figura 16: Grabación del VTS del Puerto de Gibraltar a las 22:14:16

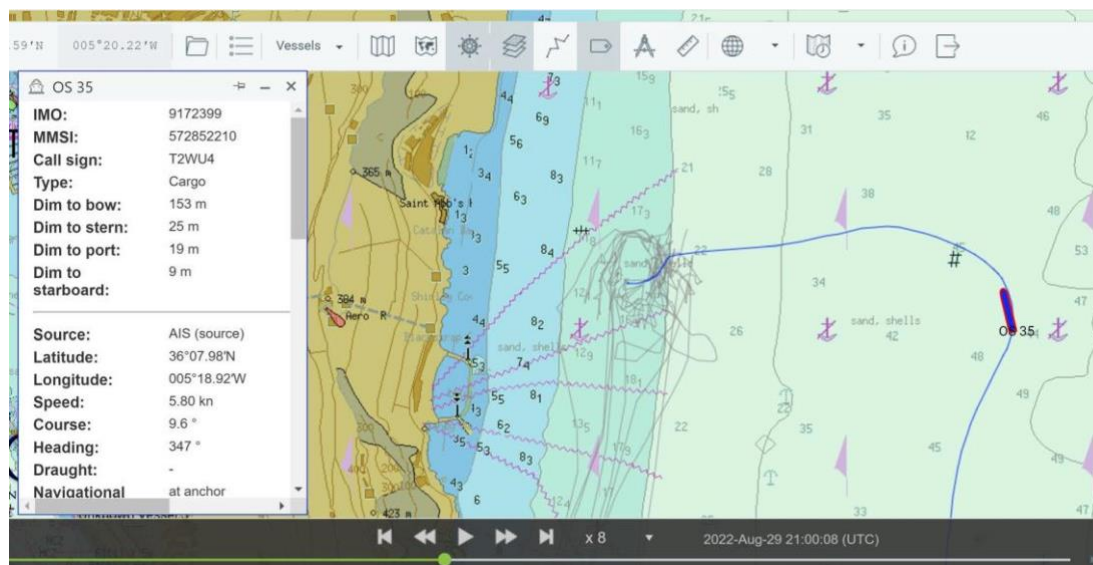
A las 23:00, el “OS 35” viró a babor hacia la costa (figura 17).

Figura 17: Reconstrucción mediante Rapid Replay de la posición del “OS 35” a las 23:00:08

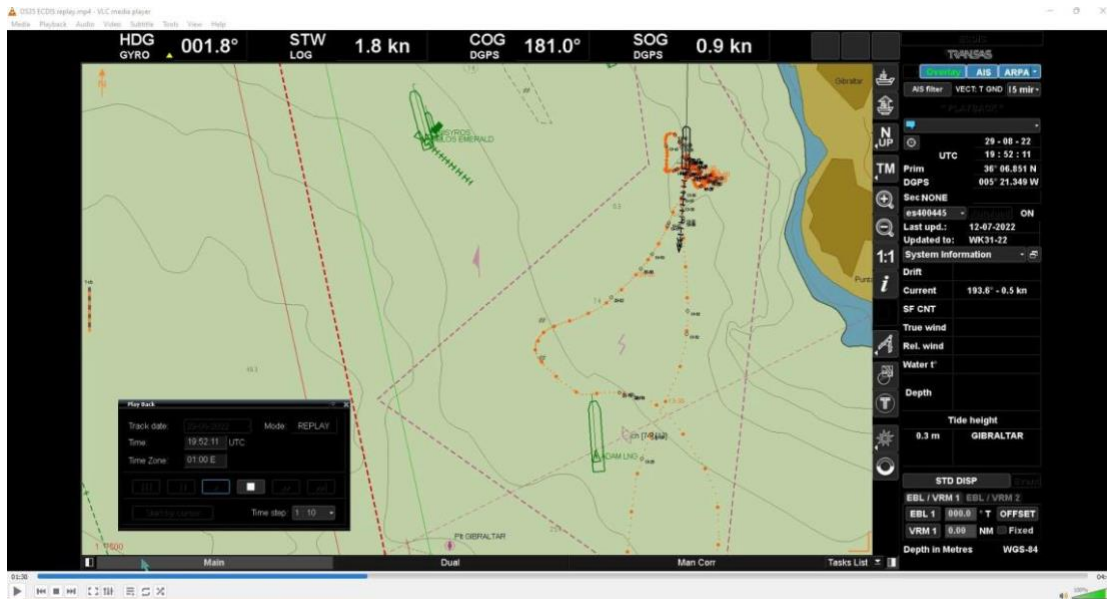
El segundo oficial desconocía la maniobra prevista por el capitán para salir del fondeadero y realizó diversas tareas para ayudar a la salida. El segundo oficial no proporcionó al capitán información sobre la posición o la derrota mientras el buque maniobraba hacia atrás.

La captura de pantalla de la figura 20 muestra la pantalla ECDIS recuperada del “OS 35” tras la colisión. El vector muestra la trayectoria proyectada del buque si se mantienen el COG y la SOG mostrados. El vector no tiene en cuenta la velocidad de giro del buque.

Figura 20: Pantalla del ECDIS del “OS 35” mostrando el vector con SOG y COG

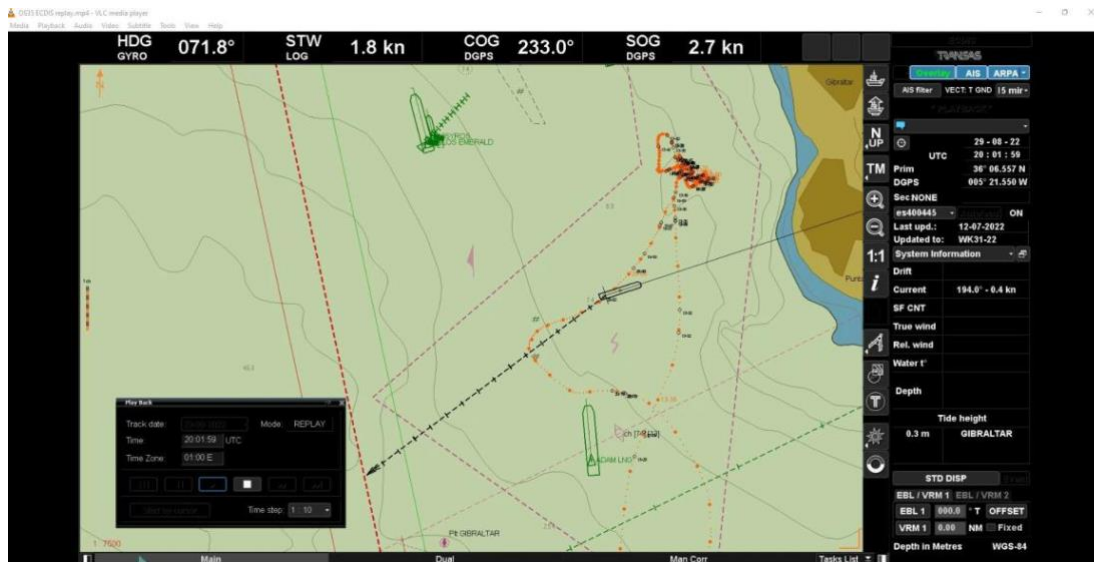
La traza y el vector mostrados en la figura 21 a las 22:01:59, cuando el capitán paró el motor que funcionaba hacia atrás y empezó a aplicar potencia avante, y colocó el timón todo a babor, predecían que el “OS 35” pasaría por delante del “ADAM LNG” a una distancia de unos 2 cables.

Figura 21: Pantalla del ECDIS del “OS 35” a las 22:01:59

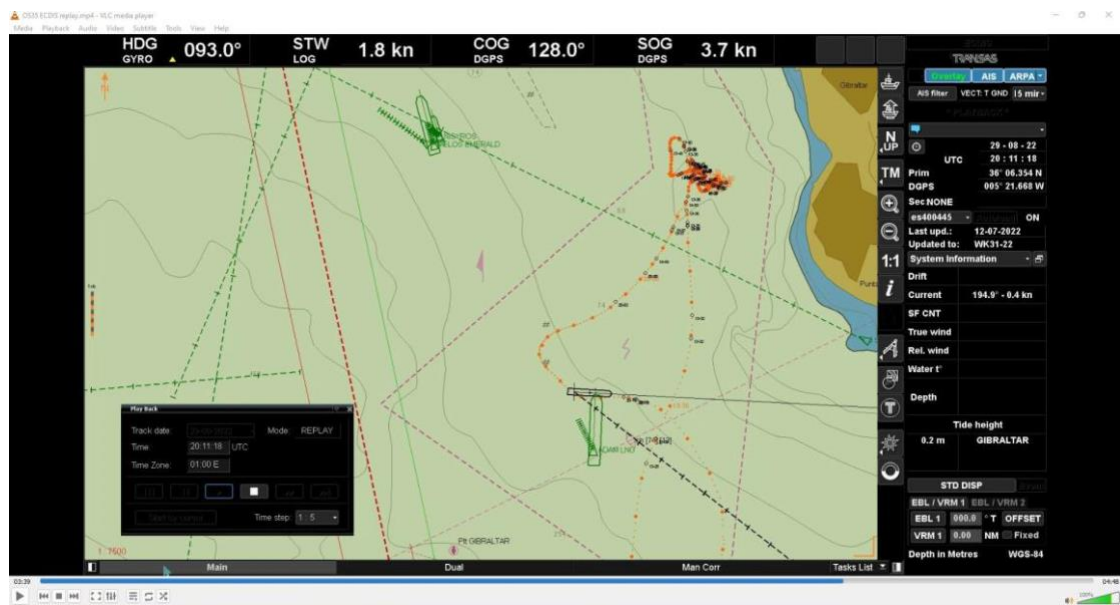
El vector del ECDIS que mostraba el cambio de COG y SOG durante la maniobra estaba a disposición del capitán y el segundo oficial. Sin embargo, este vector no alertó a ninguno de ellos de que sus acciones estaban aumentando, en lugar de disminuir, el riesgo de colisión con el “ADAM LNG”, como evidencia el vector del “OS 35” que se muestra en la figura 24 más adelante.

Figura 24: Pantalla del ECDIS del “OS 35” a las 22:11:18

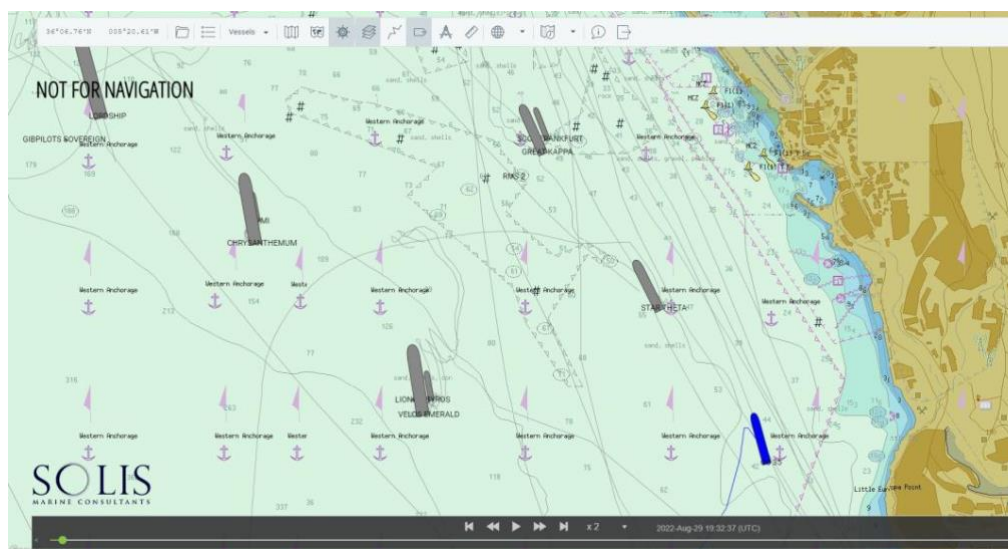
El granelero de 190 metros de eslora “STAR THETA”, fondeado al Norte del “OS 35”, partió poco después de la colisión y su trayectoria se muestra en la figura 25.

Figura 25: Reconstrucción mediante Rapid Replay que muestra la derrota del “STAR THETA” saliendo del Fondeadero de Poniente

El primer movimiento del motor del “OS 35” se produjo cuando el ancla estaba izada y se había iniciado el giro a estribor. Si el capitán hubiera detectado la necesidad de girar la proa a babor, en lugar de permitir que la proa girara a estribor, mientras se izaba el ancla, el motor y el timón podrían haberse accionado para garantizar que la proa girara a babor. Con la proa virando a babor habría sido posible una salida hacia adelante, en lugar de hacia atrás. Esta maniobra de avance, como muestra la derrota del “STAR THETA”, proporciona un mayor control del buque.

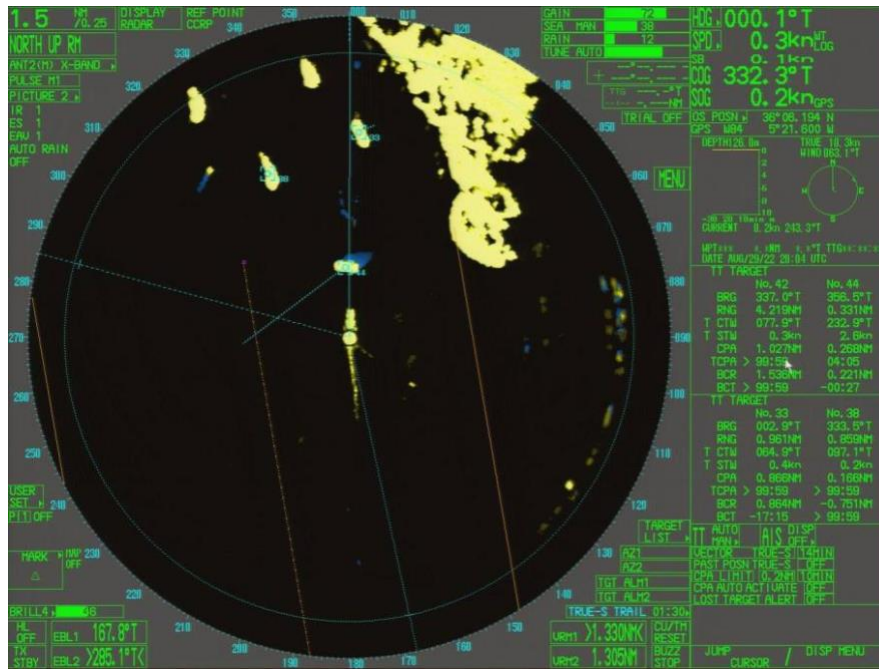
El OOW del “ADAM LNG” supervisó eficazmente la salida del “OS 35” del fondeadero. El cadete informó al OOW de la salida del “OS 35” del fondeadero, que también fue vigilada por el marinero apto en cubierta. El “ADAM LNG” pasó por delante del “OS 35” a las 20:04, como se muestra en la figura 26.

El OOW previó que el “OS 35” pasaría por delante del “ADAM LNG” con un punto de aproximación máxima aceptable y que no era necesaria ninguna acción.

Figura 26: Imagen de radar del “ADAM LNG” que muestra la posición y el vector del “OS 35” a las 22:04

Lo más pronto que el OOW del “ADAM LNG” podría haber observado un cambio en la maniobra del “OS 35” habría sido alrededor de las 22:04. El riesgo de colisión no habría sido plenamente evidente para el OOW hasta unos 2 minutos antes de la colisión. Este periodo de tiempo no proporcionó al OOW tiempo suficiente para tomar ninguna medida, como utilizar el motor o soltar el cable del ancla, para evitar la colisión.

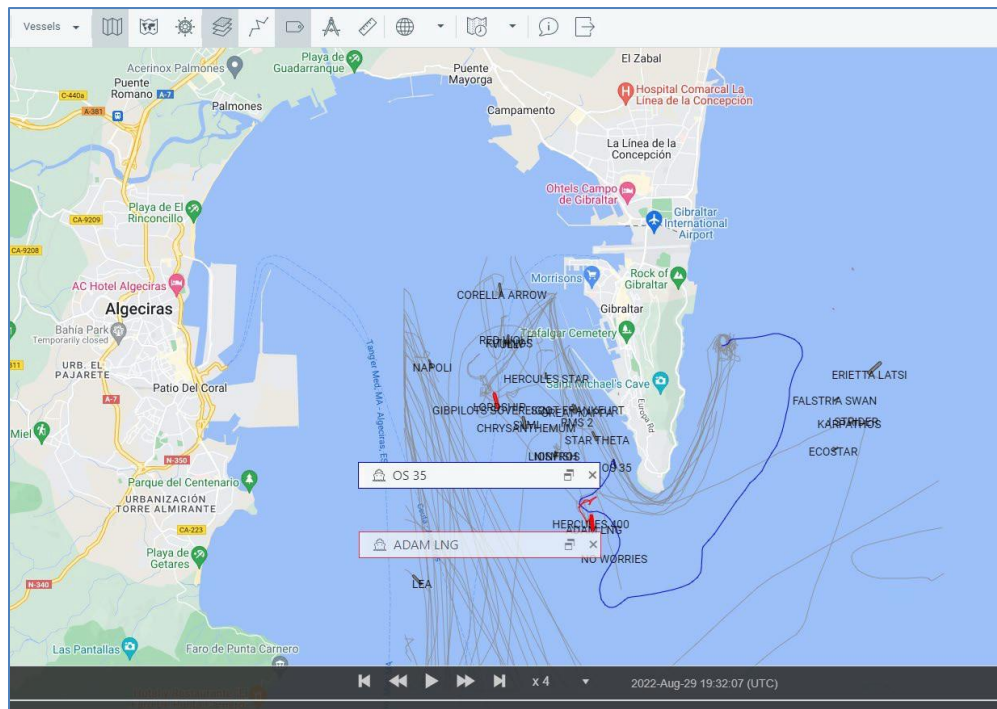
Figure 5 Rapid Replay overview of the available AIS data for the incident

A Solis Marine Rapid Replay reconstruction was produced to show the positions and tracks of 'OS 35', 'ADAM LNG', and the other vessels transmitting Automatic Identification System (AIS) data located in the Western Anchorage at the time of the incident. The reconstruction used commercially available AIS data. Rapid Replay images are shown in UTC, two hours behind the local time in Gibraltar.

An overview of the Rapid Replay reconstruction of the tracks of 'OS 35' and 'ADAM LNG' is shown at Figure 5 below.

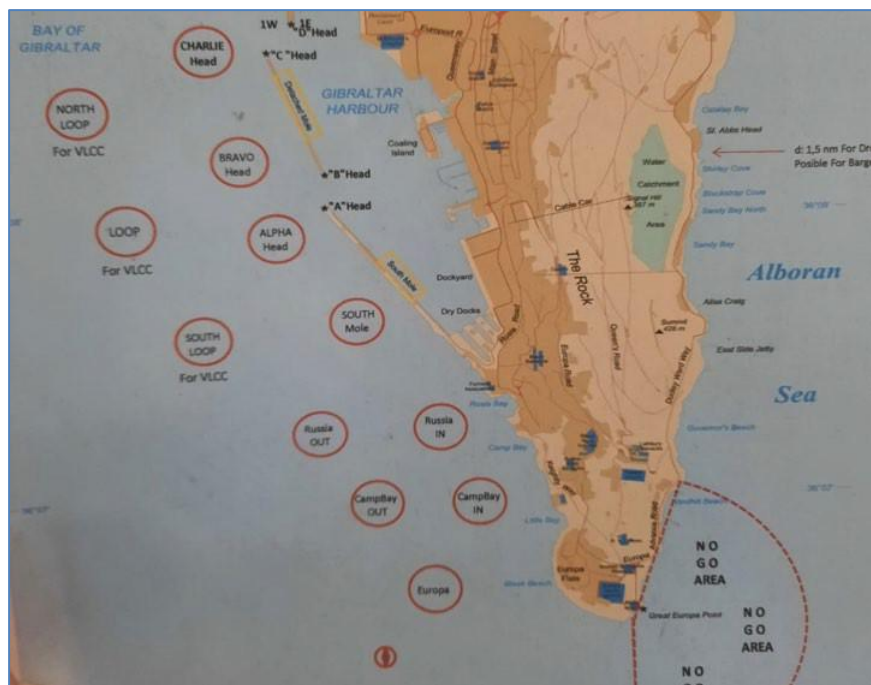
Figure 8 Designated Gibraltar Western Anchorages

Anchorage areas are available to the West and East of Gibraltar. The Western Anchorage is primarily used for vessels bunkering fuel oil.

'OS 35' was anchored at the Camp Bay Inner anchorage, and 'ADAM LNG' was anchored at the Europa Anchorage.

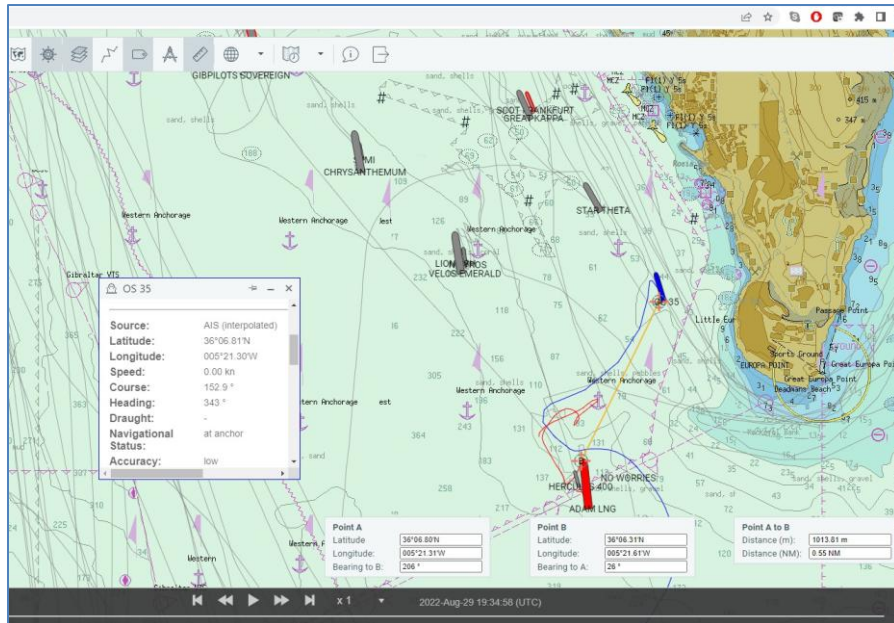
Figure 9 Positions of 'OS 35' and 'ADAM LNG' at anchor

At 17:30 'ADAM LNG' anchored to her starboard anchor with 9 shackles of anchor cable at the Europa anchorage and then commenced bunkering. The main engine was placed on 'short notice' of 15 minutes for the engine to be available for manoeuvring. The position of the two vessels is shown at Figure 9.

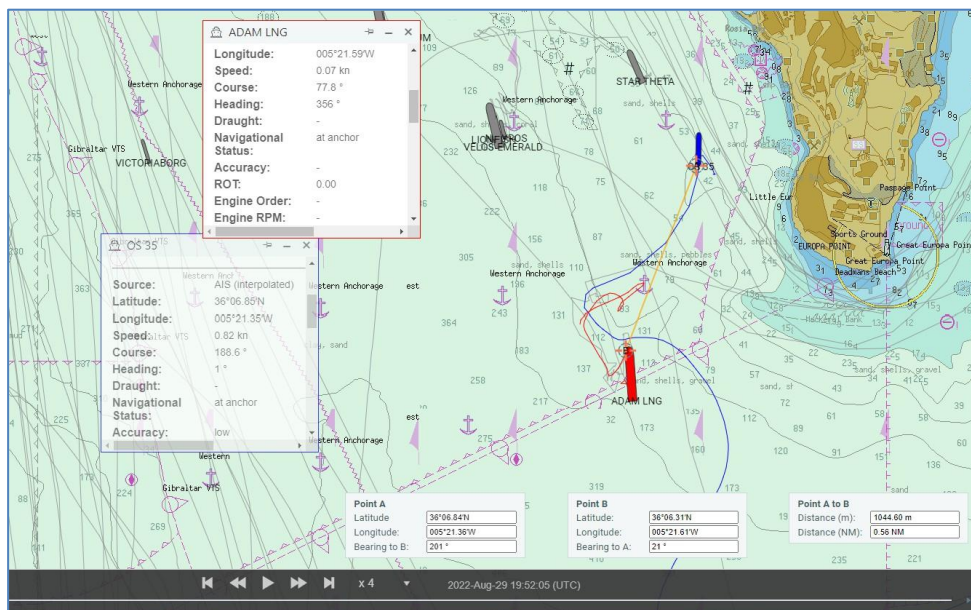
Figure 10 Positions of 'OS 35' and 'ADAM LNG' with 'OS 35' underway at 21:52:05

'OS 35's anchor was raised at 21:47 when the master ordered the main engine Dead Slow Astern. The astern propulsion was increased to Slow Astern, and then Half Astern at 21:52 as shown at Figure 10. 'OS 35's Speed over the Ground (SOG) astern increased to 2.6 Knots with the ship's heading turning to starboard.

The effect of transverse thrust on the right-handed propeller ensured that the bow swung strongly to starboard as the speed astern increased.

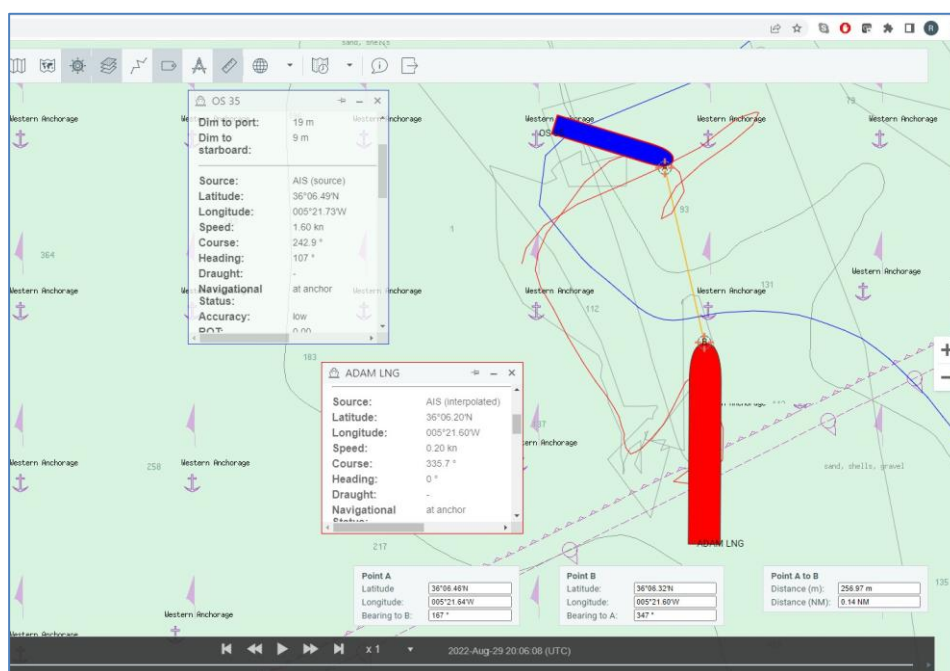
Figure 11 AIS positions of 'OS 35' and 'ADAM LNG' at 22:06:08

At 22:06 'OS 35' informed VTS that they were now underway, and then provided VTS with their destination of the Netherlands when requested. The positions of the two vessels at this time is shown at Figure 11. Shortly afterwards the VTSO asked 'OS35' "...How do you intend to pass with the vessel south of you? How do you intend to pass 'ADAM LNG?' The reply from 'OS 35' was that they would "Pass around the vessel".

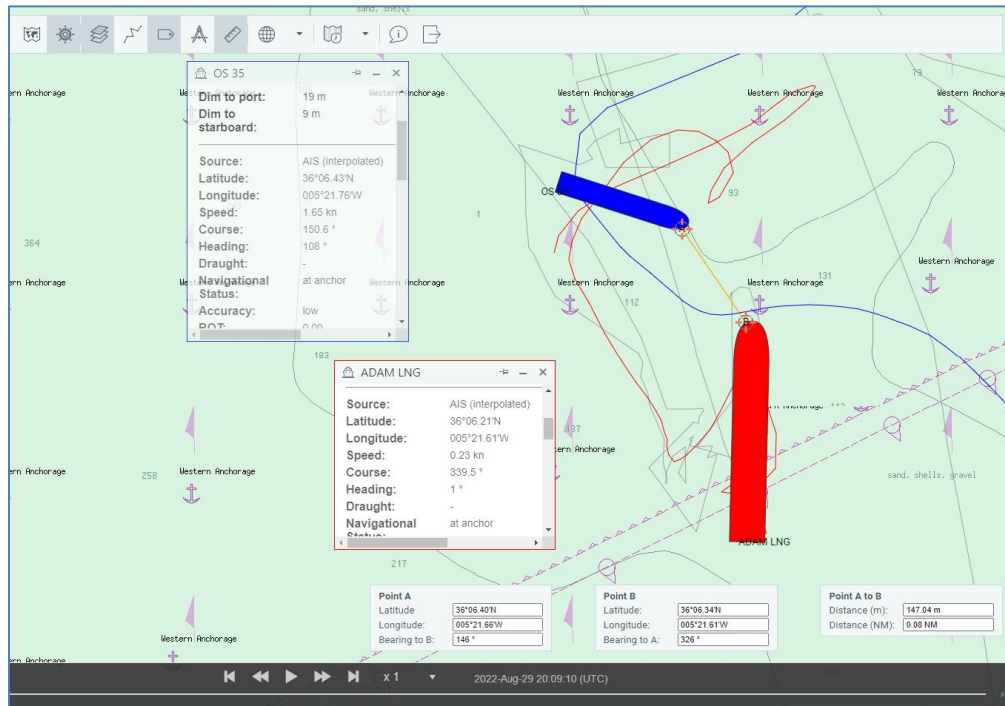
Figure 12 Rapid Replay reconstruction of the positions of 'OS 35' and 'ADAM LNG' at 22:09:10

'OS 35' continued to close with 'ADAM LNG', with the forward speed now increasing ahead. The Rapid Replay screenshot at 22:09:10, shown at Figure 12, showed that 'OS 35' was 147 metres from 'ADAM LNG' with the distance still closing and the SOG of 'OS 35' increasing to 1.5 knots.

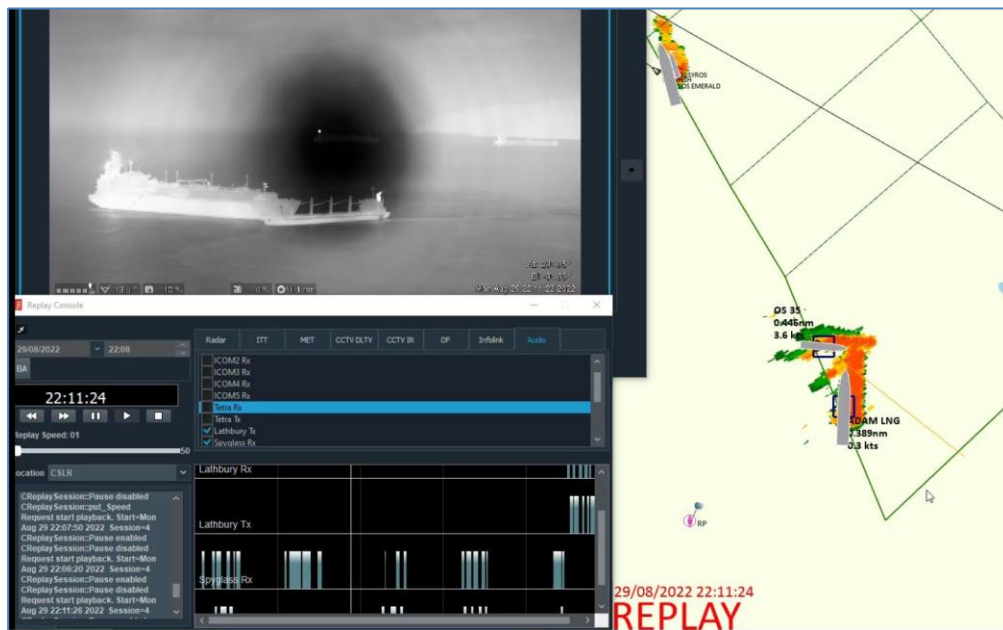
Figure 14 Port of Gibraltar VTS recording at 22:11:24

The VTS recorded the Infrared CCTV and VTS radar and AIS display (Figure 14) at the same time of 22:11:24 which showed the likely time of the contact and the conditions at this time.

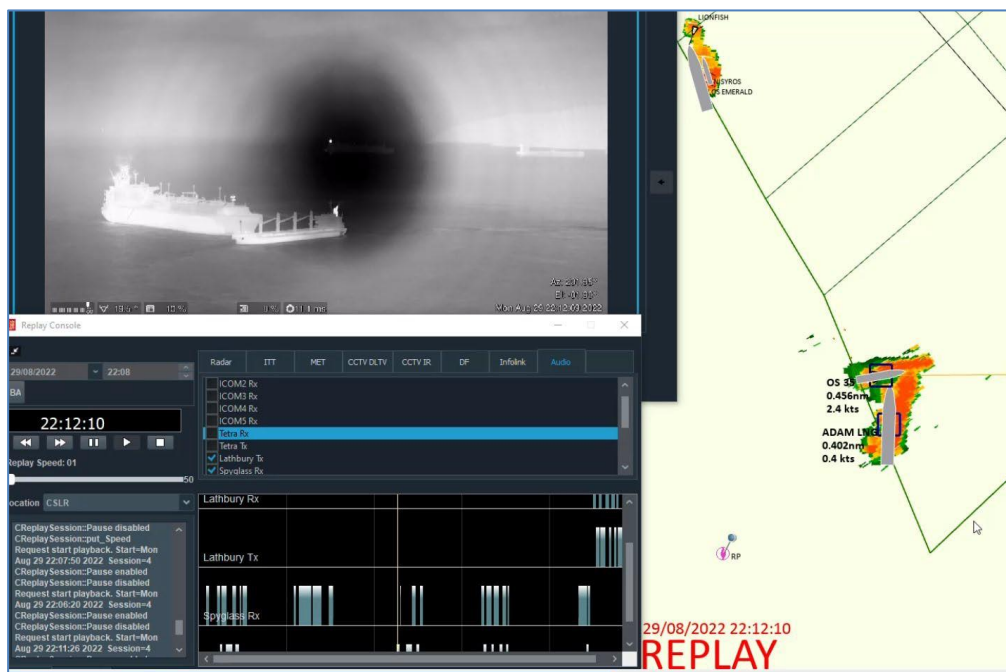
Figure 15 Port of Gibraltar VTS recording at 22:12:10

At 22:12:10 (Figure 15) VTS contacted 'OS35' by VHF radio and stated "Warning...risk of collision". 'OS 35' acknowledged the warning of VTS.

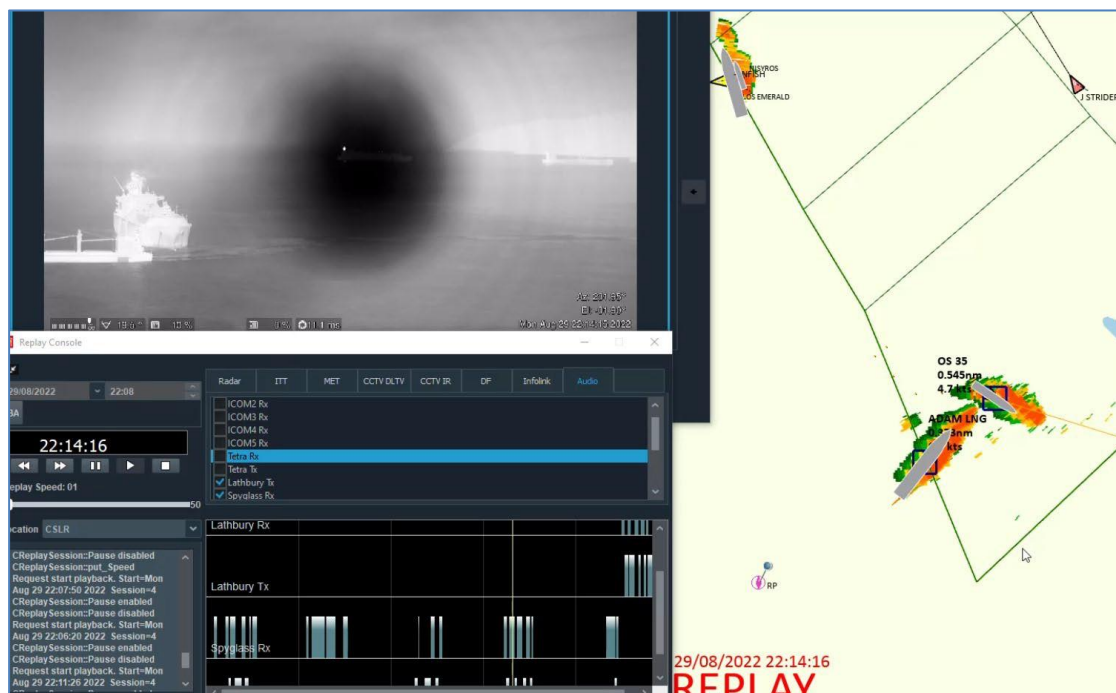
Figure 16 Port of Gibraltar VTS recording at 22:14:16

At 22:14 'ADAM LNG' informed VTS that 'OS 35' was passing very close to them (Figure 16) when their bow had turned to starboard. Also at 22:14 the main engine of 'OS 35' was reduced to Dead Slow Ahead.

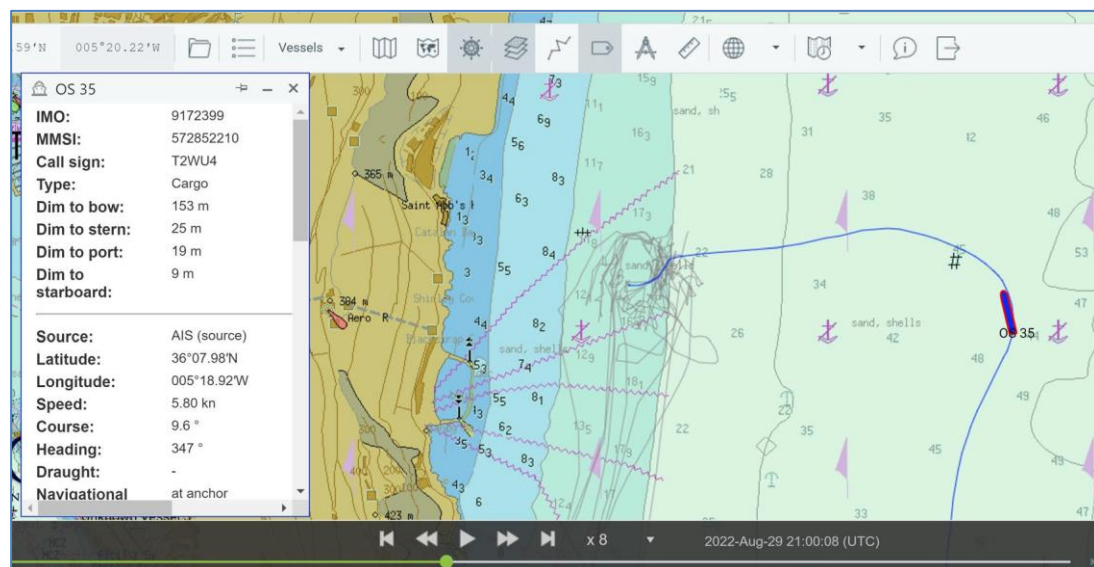
Figure 17 Rapid Replay reconstruction of the position of 'OS 35' at 23:00:08

At 23:00 'OS 35' turned to port towards the coast (Figure 17).

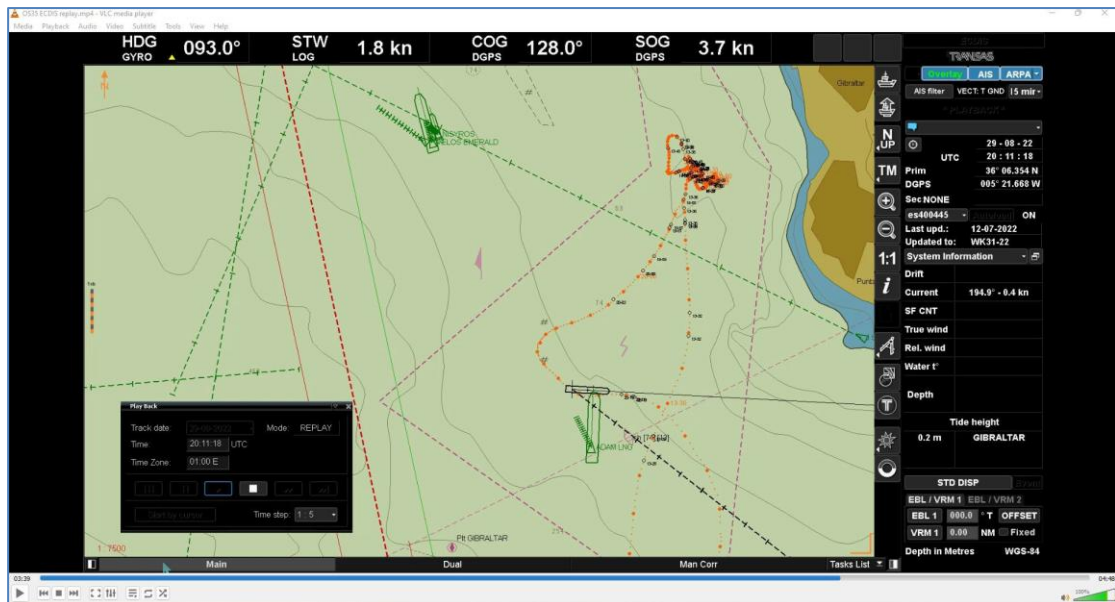
Figure 24 'OS 35' ECDIS display at 22:11:18

The ECDIS vector that showed the change of COG and SOG during the manoeuvre was available to the master and second officer; however, this vector did not alert either of them that their actions were increasing, rather than decreasing, the risk of collision with 'ADAM LNG' as shown by the vector of 'OS 35' shown at Figure 24 below.

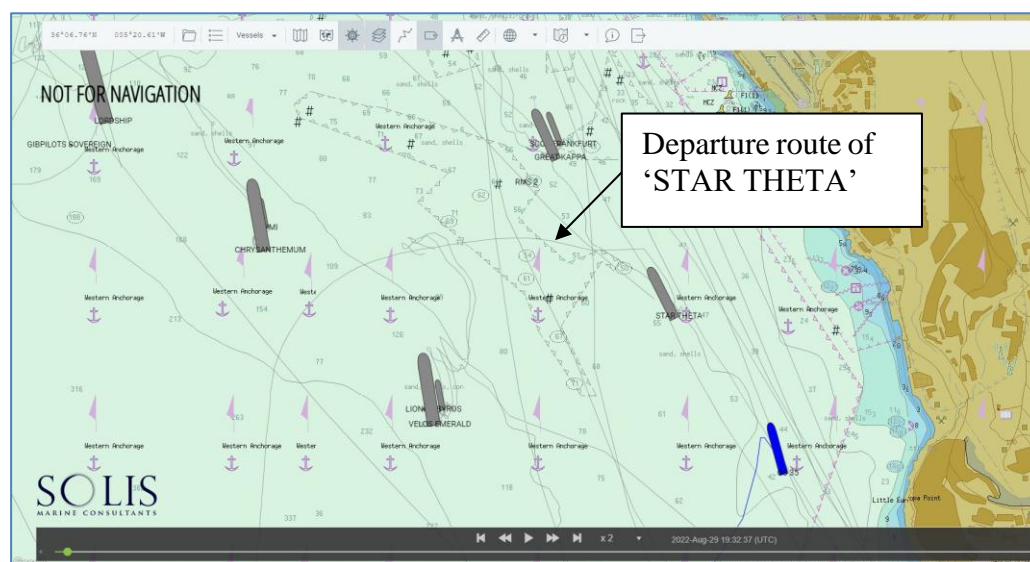
Figure 25 Rapid Replay reconstruction showing the track of 'STAR THETA' departing the Western Anchorage

The 190-metre-long geared bulk carrier 'STAR THETA', anchored to the north of 'OS 35', departed shortly after the collision and its track is shown at Figure 25.

The first engine movement from 'OS 35' was made when the anchor was aweigh, and the swing to starboard had been initiated. Had the need to swing the bow to port, rather than allow the bow to swing to starboard, been identified by the master as the anchor was being raised, then the engine and rudder could have been operated to ensure that the bow turned to port. With the bow turning to port a departure ahead, rather than astern, would have been possible. This ahead manoeuvre, as shown by the track of 'STAR THETA', provides greater control of the vessel.
